PARROQUIA SAN JOSÉ DE ANCON, UN CENTRO HISTÓRICO PATRIMONIAL INVISIBILIZADO DEL SIGLO XX DE LA PROVINCIA DE SANTA ELENA – ECUADOR

Chang Yáñez A. / Cercado Rubio J.

Fundación Habitar Humano

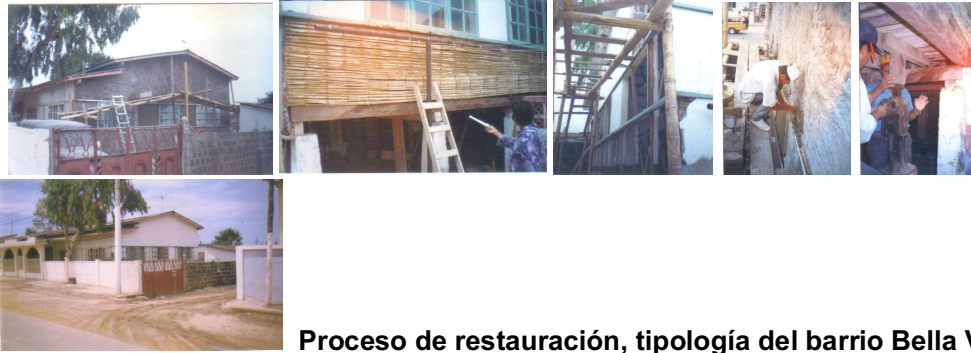
Proceso de restauración, tipología del barrio Bella Vista.

La categoría sección B, de los jefes de campo, jefes de talleres y jefes en general, enfermeras y maestros, ocupaban el sector central de la avenida principal del campamento, se lo denominaba el barrio central y barrio Bella Vista, su tipología arquitectónica eran similares: galerías amplias y descubiertas con barandas de madera y el piso sobre elevado, aplicándose la misma técnica mixta constructiva.

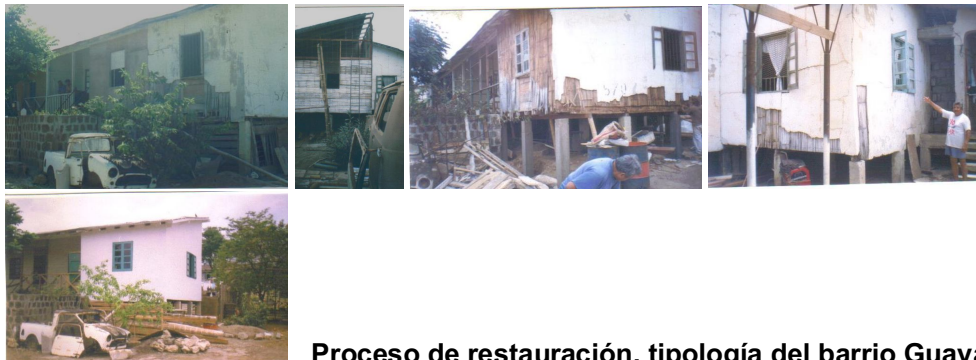
Proceso de restauración, tipología del barrio Guayaquil.

La categoría sección C, de los trabajadores, jornaleros, obreros y policías, habitaban en unos conjuntos de viviendas de reducidas habitaciones para los trabajadores y su familia, se los conocía como canchones o barracas y después como barrios tomaron el nombre de las provincias o sitios del cual el grupo había inmigrado, así aparecen, el barrio Guayaquil el mas antiguo, Manabí y nueve de Octubre.

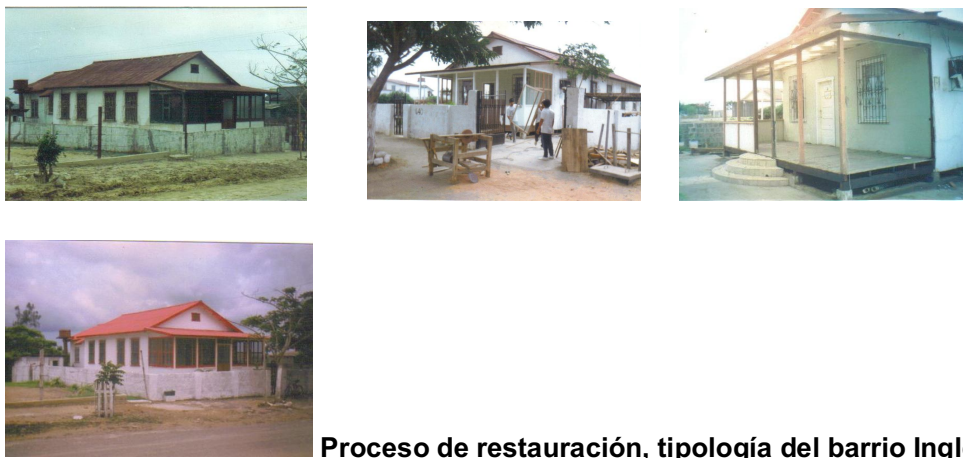
Proceso de restauración, tipología del barrio Ingles.

La categoría directiva formada por los ingleses, irlandeses y norteamericanos, residían en el barrio denominado Ingles, se caracterizaba con una tipología arquitectónica tradicional inglesa, identificándose con dos técnicas constructivas, una exclusivamente de madera y rellena con piedra pómez, traída de la provincia del Cotopaxi, que eran enlucidas con mortero de cemento .

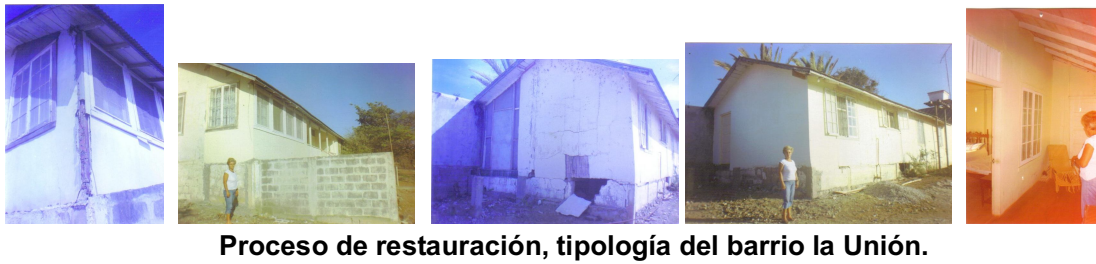
Proceso de restauración, tipología del barrio la Unión.

La categoría A; de los empleados de oficina, los contadores y los médicos, residían en el Barrio de la Unión, donde sus viviendas respondían a una tipología arquitectónica inglesa

rural combinada con la arquitectura vernácula de la costa peninsular, obteniendo una tipología con características propia del lugar.

Para su construcción se utilizaron maderas tropicales y sus técnicas constructivas fueron mixtas, haciendo uso de caña guadua para las paredes y recubriéndolas con mortero de cemento. Todas estas construcciones se hicieron sobre el suelo, elevándose con pilotillos de concretos y respetando las características naturales del terreno.
